ROMAGNOLA CONGLOMERATI s.r.l.
VIA PONARA, FORLIMPOPOLI
C.F. 04162150405

10.18

PROCEDIMENTO UNICO EX ART.53 - L.R. 24/2017
PER L'AMPLIAMENTO E LA RISTRUTTURAZIONE
DELL'ATTIVITA' DI PRODUZIONE CONGLOMERATI
BITUMINOSI E POTENZIAMENTO DELL'ATTIVITA'
DI RECUPERO RIFIUTI NON PERICOLOSI

RELAZIONE RISCHIO ALLUVIONI E PIANO D'EMERGENZA

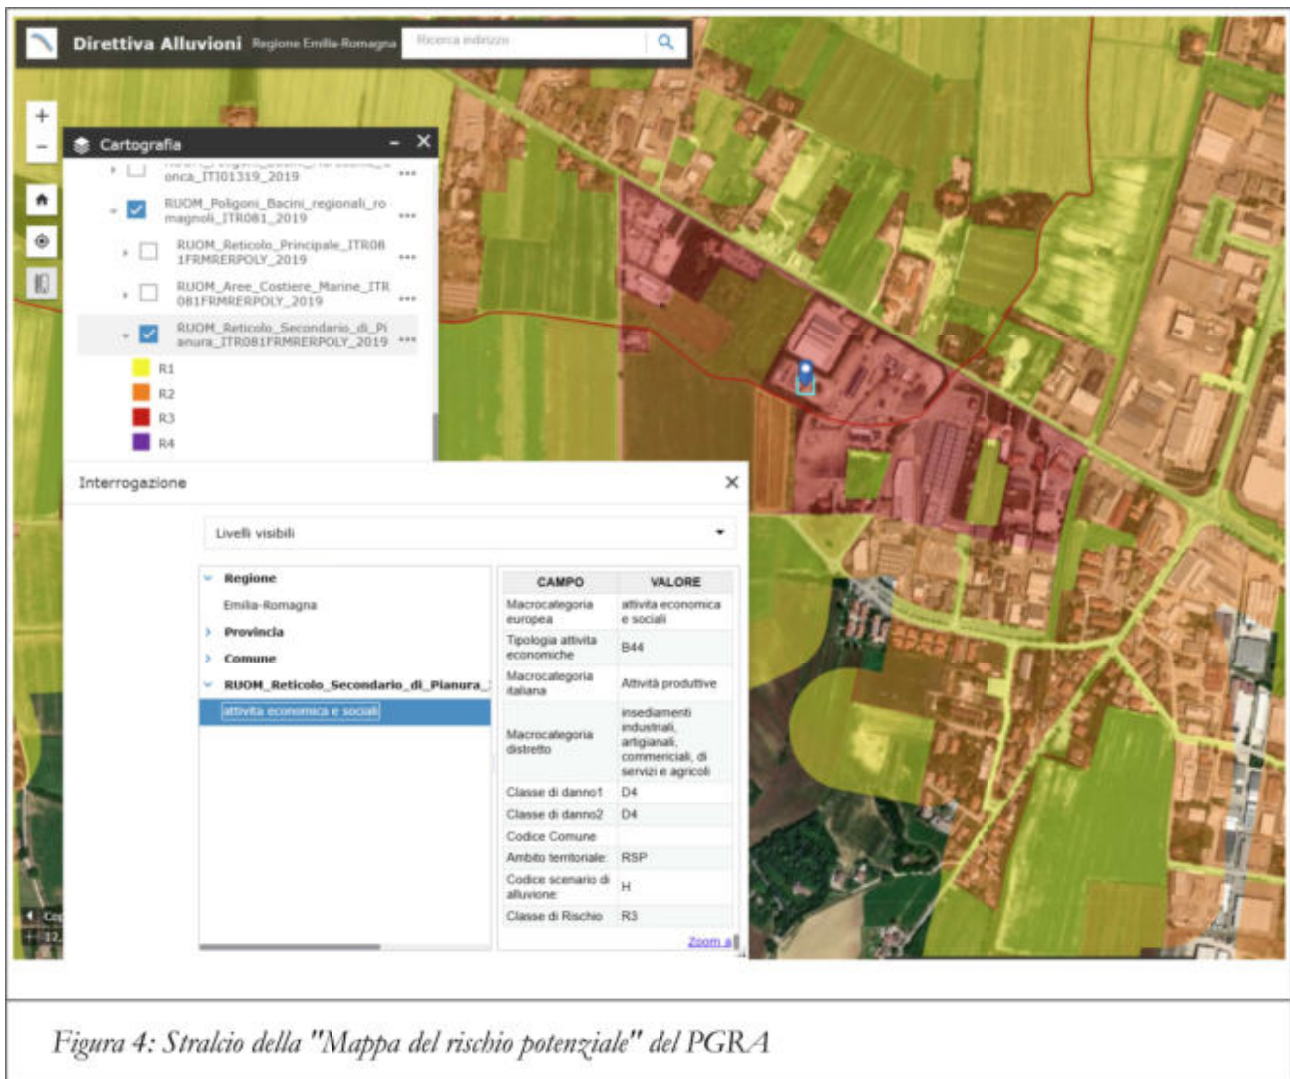
Figura 4: Stralcio della "Mappa del rischio potenziale" del PGRA

Per quanto riguarda la cartografia del rischio potenziale si evidenzia che la zona di studio è posizionata in un'area classificata come R3 – Rischio elevato.

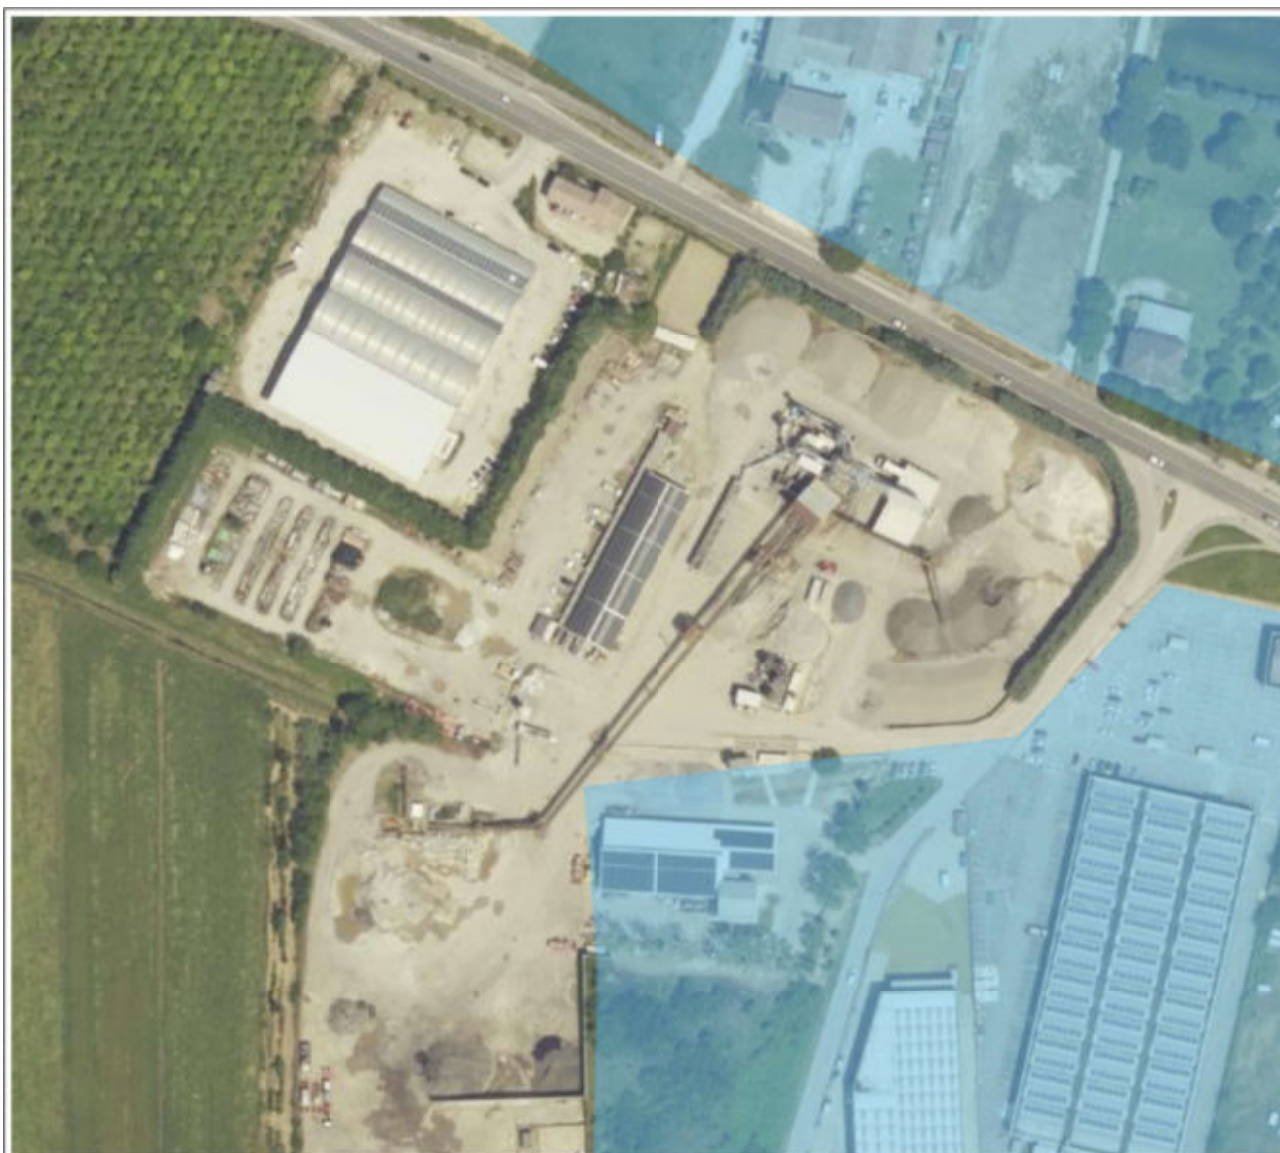
Figura 5: Perimetrazione aree allagate eventi di Maggio 2023

Nello specifico le aree di stabilimento direttamente interessate sono quelle riportate nell'immagine sottostante: l'angolo sud-est dell'area industriale dove si colloca il fabbricato officina-uffici, nella parte sud rispetto allo Scolo Ponara.

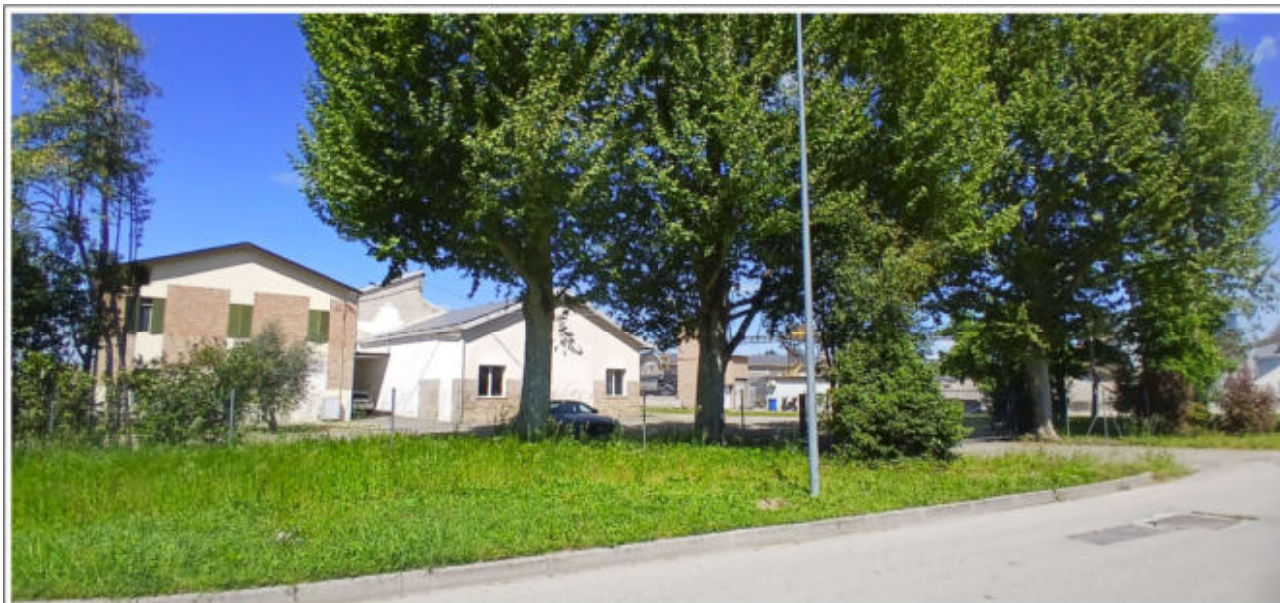
Figura 6: Area di stabilimento interessata dall'evento alluvionale

- dal punto di vista delle quote sul livello del mare, il fabbricato in oggetto è posizionato in una “buca”, cioè un’area più bassa dove l’acqua tende ad accumularsi;

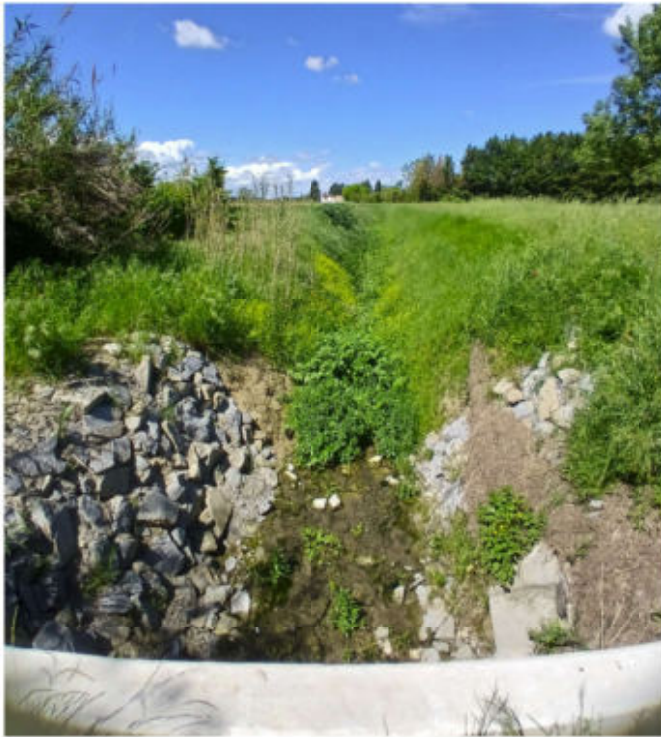
Figura 7: Punto di ingresso dello Scolò Ponara in stabilimento – inizio tombatura

- lo Scolo Fossone Ponara scorre da ovest verso nord-est, attraversando tutto lo stabilimento, e si pone come delimitazione fra le aree ricomprese nei Comuni di Bertinoro (a sud) e di Forlimpopoli (a nord); risulta essere tombato all’ingresso nello stabilimento fino alla Via Emilia, dove torna a cielo aperto una volta attraversato l’incrocio con Via Ponara. Poco prima dell’incrocio lo scolo Ponara 1° ramo si congiunge al ramo principale, senza un adeguato aumento delle dimensioni della sagoma: in caso di forti portate il materiale trasportato dall’acqua tende ad accumularsi e l’incontro delle acque dei due rami può causare uno stato di criticità. In queste situazioni l’acqua si accumula e tende a risalire il canale stesso, fuoriuscendo dalle caditoie a terra che si trovano lungo il suo percorso.

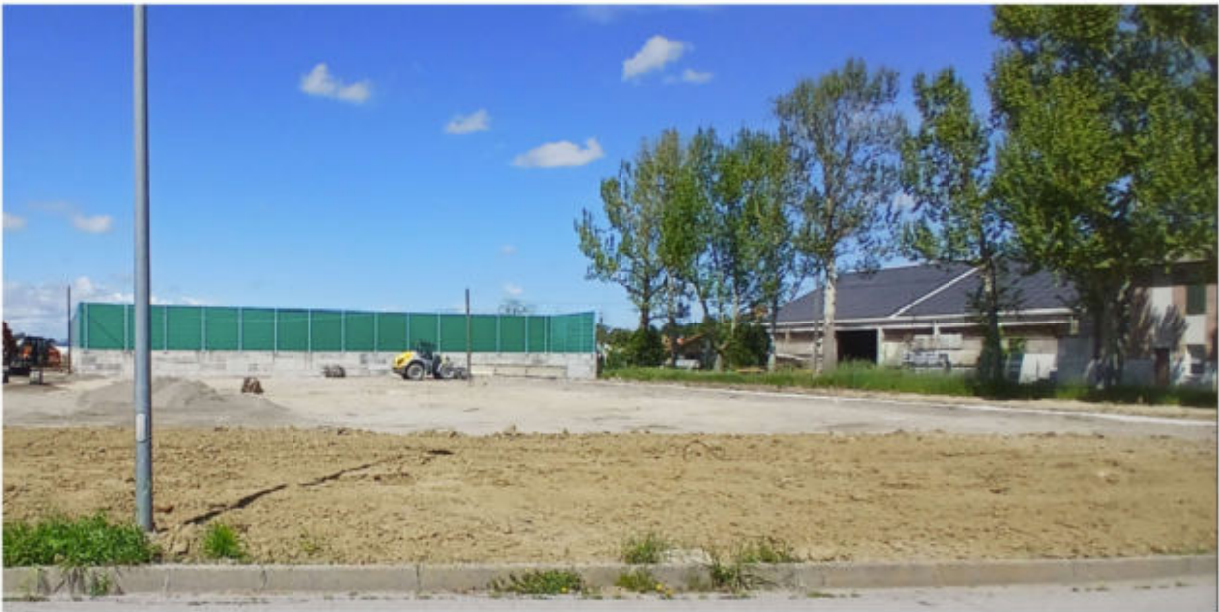
Figura 9: Barriera fonoassorbente – lato sud-est dello stabilimento

- la presenza della barriera fonoassorbente sulla parte perimetrale est dell'area di messa in riserva dei rifiuti, ha aiutato nell'arginare il flusso in tale direzione.

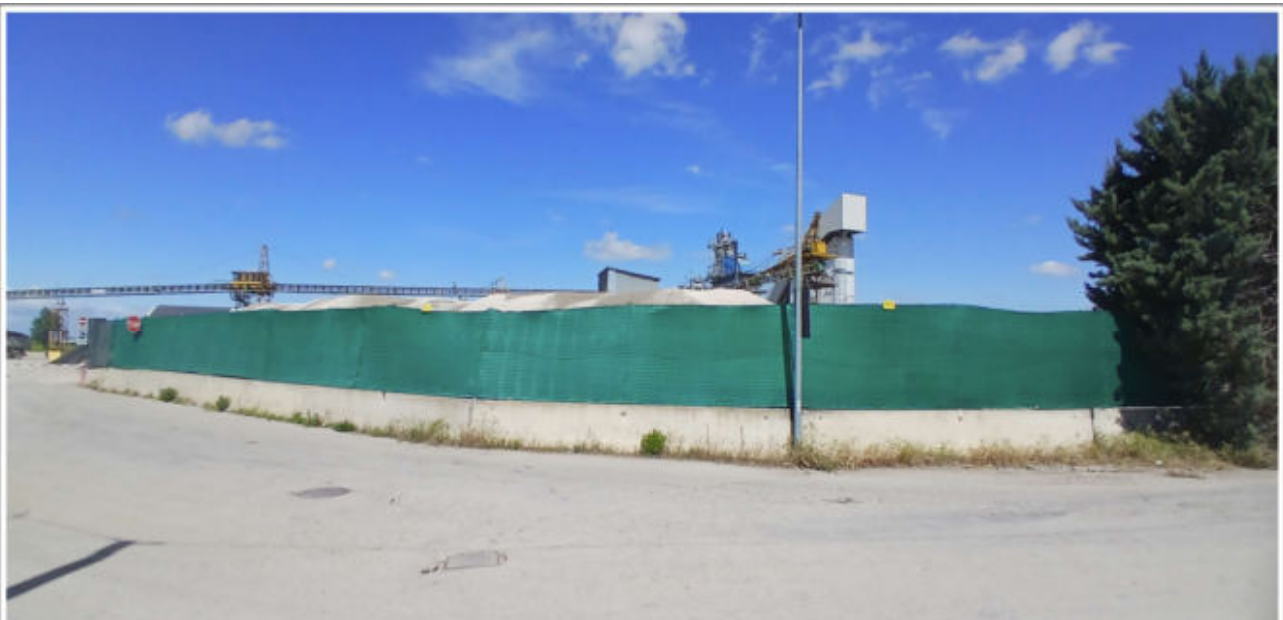
Figura 10: Recinzione – lato nord-est dello stabilimento

- stesso discorso per la recinzione lungo Via Ponara, dotata di un muretto in cls

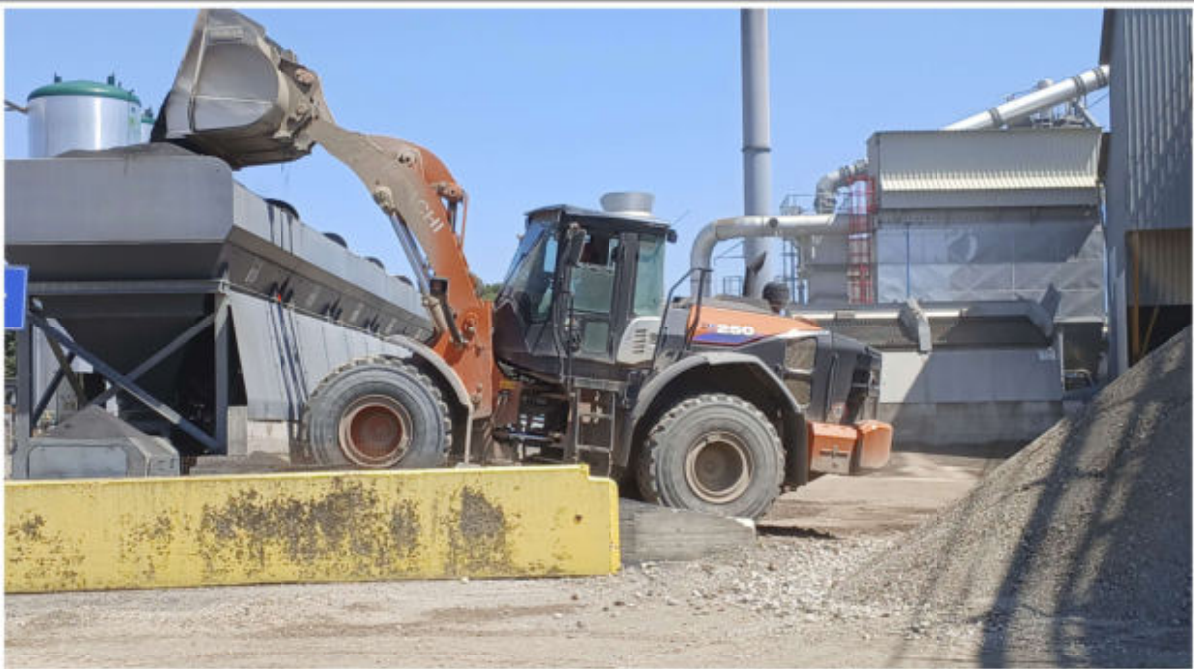
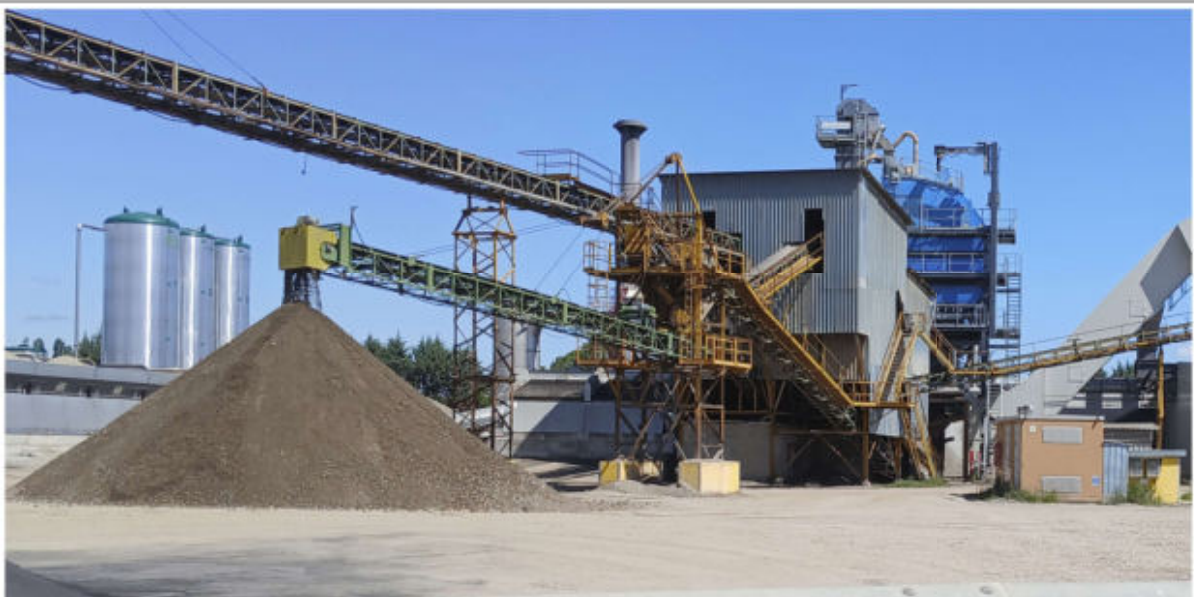
Figura 11: Impianti e macchinari rialzati – stato di fatto

Dal punto di vista progettuale, la maggior parte dei macchinari e manufatti presenti in stabilimento sono stati realizzati sopraelevati, ad almeno 50 cm dal suolo.

Si riportano alcune immagini dello stato di fatto a supporto di quanto riportato.
